## Energimærkning for følgende ejendom:

Adresse: Stubberupvej 6  
Postnr./by: 4880 Nysted  
BBR-nr.: 376-011592  
Energimærkning nr.: 100087814  
Gyldigt 5 år fra: 01-07-2008  
Energikonsulent: Jan Dyrholm

Firma: Arkitektfirma Jan Dyrholm m.a.a.,d.a.

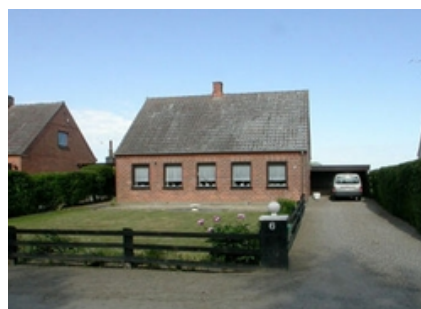
Huset som er opført i 1935 er i begrænset omfang ombygget og herunder også efterisoleret. Tagetagen indrettet i 1978 er således isoleret ligesom der over nedhængte lofter skønnes isolering opsat. Enkelte ydervægsflader er desuden indvendigt isolerede ligesom alle vindues- og dørfag er udskiftet med nyere isolerede fag monteret med termorude. Fyrunit er opstillet i køkken og enkelte termostatventiler er desuden monteret på radiatorer.
