SPAR PÅ ENERGIEN I DIN BYGNING

Energimærkningsrapport
Henrik Ibsens Vej 7
6400 Sønderborg

Gyldig fra 23. maj 2021
Til den 23. maj 2031.

Energimærkningsnummer 311522217

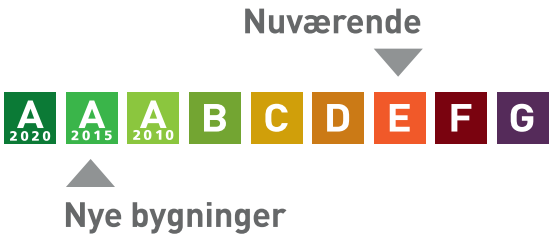
På energimærkningsskalaen vises bygningens nuværende energimærke.

Hvis de rentable energibesparelsesforslag gennemføres, vil bygningen få energimærke C

Hvis de energibesparelser, der kan overvejes i forbindelse med en renovering eller vedligeholdelse også gennemføres, vil bygningen få energimærke C
