ENERGIMÆRKNINGSRAPPORT

Tolstedhaven 2
7400 Herning

Energimærkningsnummer
311571564

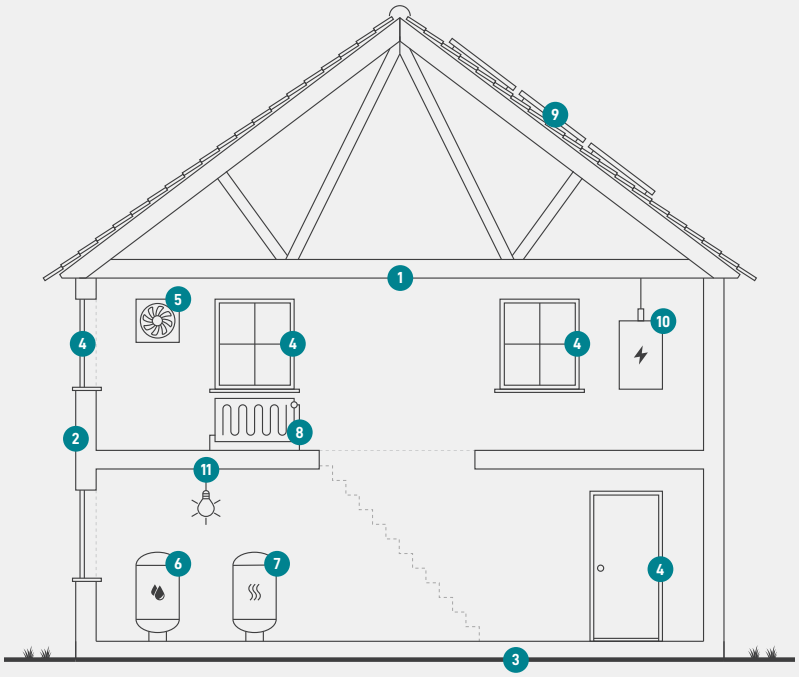
VARMTVANDSRØR

Tilslutningsrør til varmtvandsbeholder er udført som 1/2" stålrør. Rørene er delvist isoleret med 10 mm isolering. Varmeinstallationerne er placeret i et skab og er relativt vanskelig tilgængelig.
