# ENERGIMÆRKNINGSRAPPORT

Herningsholmvej 3
7400 Herning

**Energimærkningsnummer**
311587288

**Udarbejdet af**
OBH Ingeniørservice A/S
CVR-nr.: 66819116

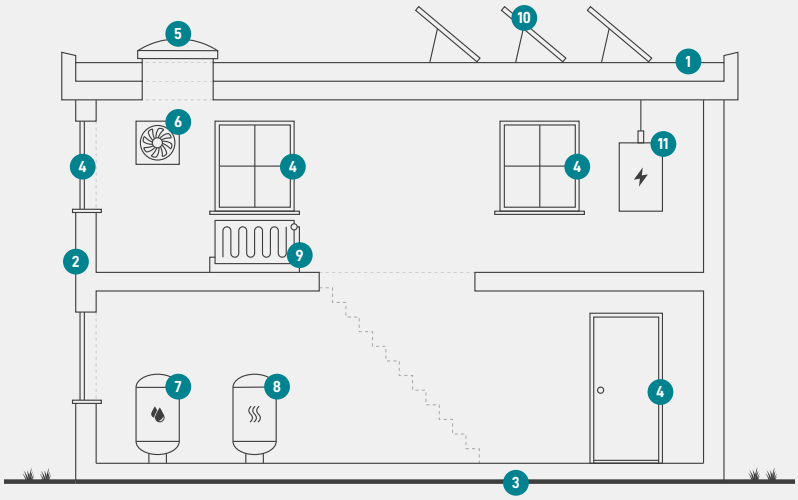
### SOLCELLER

Der er ingen solceller på bygningen.

| RENOVERINGSFORSLAG | ÅRLIG BESPARELSE | INVESTERING |
|---|---|---|
| Montering af solceller på fladt tag orienteret mod syd. Det anbefales at der monteres solceller af typen Monokrystallinske silicium med et areal på ca. 22,5 m². For at opnå optimal virkningsgrad kan det være nødvendigt at beskære eventuelle trækroner, så der ikke opstår skyggevirkning på solcellerne. Det bør undersøges om den eksisterende tagkonstruktion er egnet til den ekstra vægt fra solcellerne. En eventuel udgift til dette er ikke medtaget i forslagets økonomi. | 5.700 kr. | 67.500 kr. |
