ENERGIMÆRKNINGSRAPPORT

Vestergade 20A
9760 Vrå

Energimærkningsnummer
311595083

Udarbejdet af
BRIX & KAMP A/S
CVR-nr.: 21115134

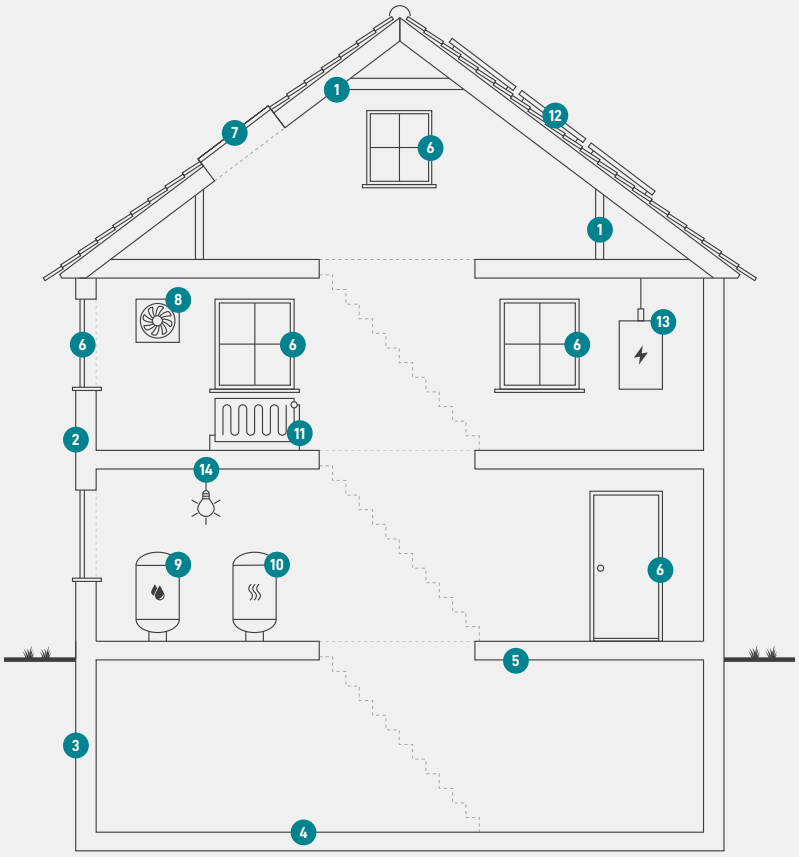
SOLCELLER

Der er ingen solceller på bygningen.

RENOVERINGSFORSLAG	ÅRLIG BESPARELSE	INVESTERING
Montering af 13 m² solceller på sydvest vendt tagflade. Det anbefales at der monteres solceller af Monokrystallinsk silicium eller Polykrystallinsk silicium, placeret over eksisterende tagflade. Solceller får herved de mest optimale produktionsbetingelser, da der således er luft til nedkøling på bagsiden af cellerne. I forslaget er der regnet med typen Monokrystallinsk silicium af god kvalitet, der har en bedre virkningsgrad, men samtidig er dyrere. Der kan installeres billigere solceller, men dette kan ikke anbefales. For at opnå optimal virkningsgrad kan det være nødvendigt at beskære eventuelle trækroner, så der ikke opstår skyggevirkning på solcellerne. Det bør undersøges om den eksisterende tagkonstruktion er egnet til den ekstra vægt fra solcellerne. En eventuel udgift til dette er ikke medtaget i forslagets økonomi. Der bør søges egnet rådgivning inden projekteringen og udførelsen samt at lokale bestemmelser skal undersøges, før solceller monteres.	2.700 kr.	32.500 kr.
