ENERGIMÆRKNINGSRAPPORT

Sag.nr 42.42
Dalgasgade 9
7400 Herning

Energimærkningsnummer
311624137

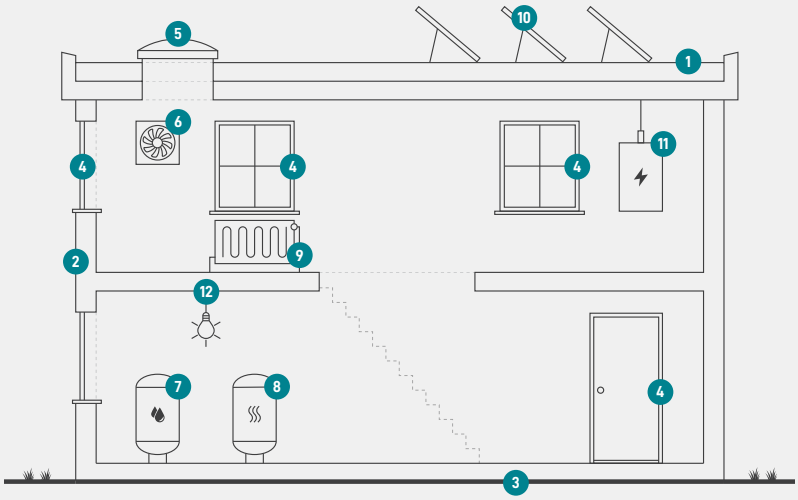
Der er ingen solceller på bygningen.

RENOVERINGSFORSLAG	ÅRLIG BESPARELSE	INVESTERING
Montering af solceller på tagflade. Det anbefales at der monteres solceller af typen Monokrystallinske silicium med et areal på ca. 37,5 m². For at opnå optimal virkningsgrad skal man være opmærksom på at der ikke opstår skyggevirkning på solcellerne. Det bør undersøges om den eksisterende tagkonstruktion er egnet til den ekstra vægt fra solcellerne. En eventuel udgift til dette er ikke medtaget i forslagets økonomi.	9.300 kr.	112.500 kr.
