# ENERGIMÆRKNINGSRAPPORT

Astrupvej 6
7755 Bedsted Thy

**Energimærkningsnummer**
311630439

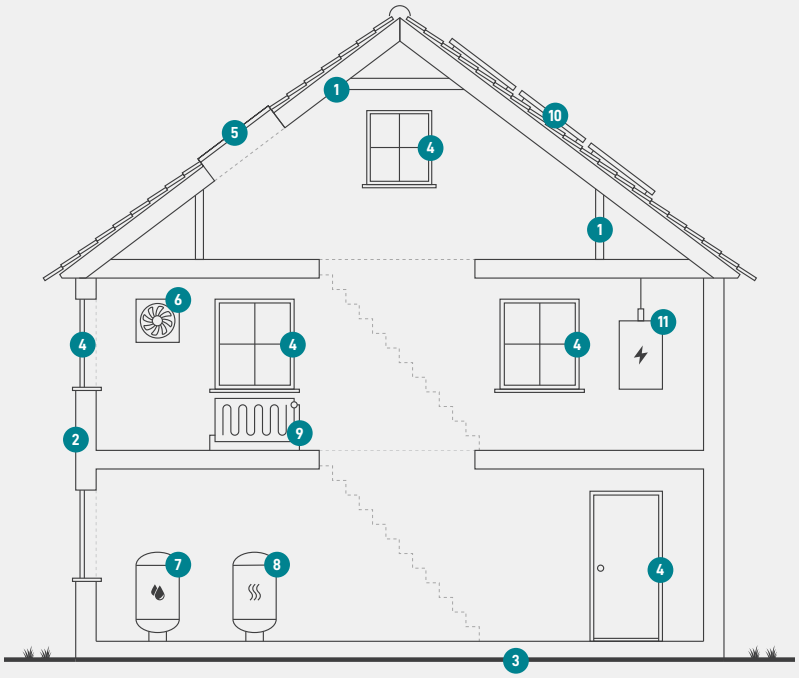
Der er ingen solceller på bygningen.

| RENOVERINGSFORSLAG | ÅRLIG BESPARELSE | INVESTERING |
|---|---|---|
| Montering af solceller på tagflade mod syd. Det anbefales at der monteres solceller af typen Monokrystallinske silicium med et areal på ca. 37,5 m². For at opnå optimal virkningsgrad kan det være nødvendigt at beskære eventuelle trækroner, så der ikke opstår skyggevirkning på solcellerne. Det bør undersøges om den eksisterende tagkonstruktion er egnet til den ekstra vægt fra solcellerne. En eventuel udgift til dette er ikke medtaget i forslagets økonomi. | 13.400 kr. | 112.500 kr. |
