# ENERGIMÆRKNINGSRAPPORT

Madeskovvej 9A
6340 Kruså

**Energimærkningsnummer**
311722615

**Udarbejdet af**
Total-Tjek
CVR-nr.: 28172249

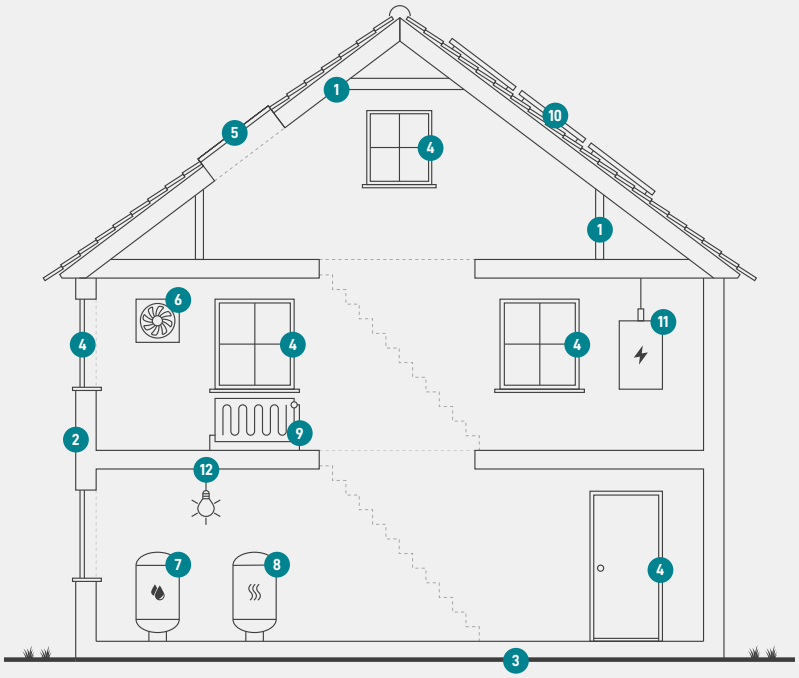
## VARMTVANDSBEHOLDER

Varmt brugsvand produceres i 110 l præisoleret vandvarmer, fabrikat Vølund. Beholderen er placeret i teknikrum
