# ENERGIMÆRKNINGSRAPPORT

Hammervej 37A
4700 Næstved

**Energimærkningsnummer**
311737222

**Gyldighedsperiode**
5. februar 2024 - 5. februar 2034

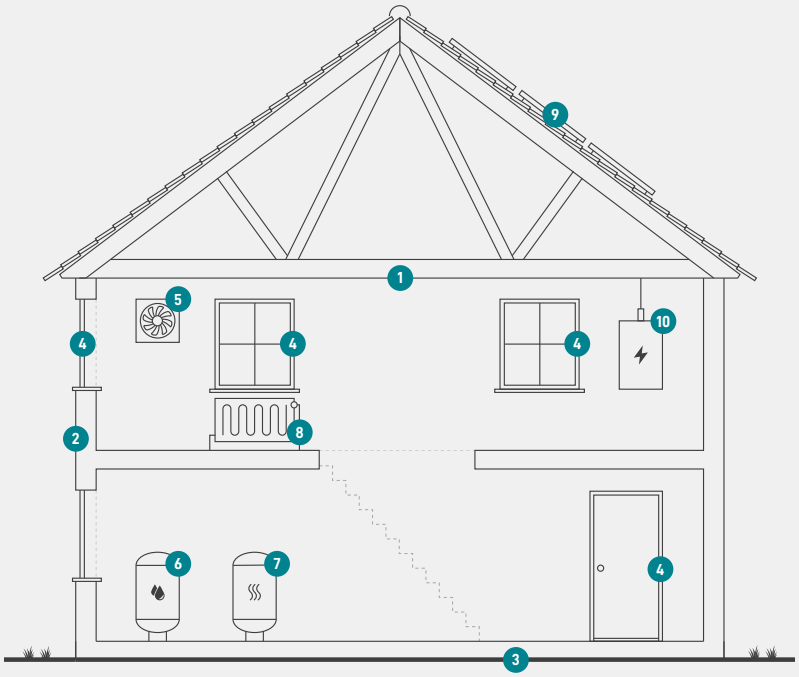
## SOLCELLER

**STATUS**

Der er monteret nyere solceller til produktion af strøm. Solcellearealet er ca. 50 m² og der er 28 paneler.
