ENERGIMÆRKNINGSRAPPORT

Ungdomsbo - Afdeling 34, Storegade 77-79
Storegade 77
6700 Esbjerg

Energimærkningsnummer
311746919

Gyldighedsperiode
21. marts 2024 - 21. marts 2034

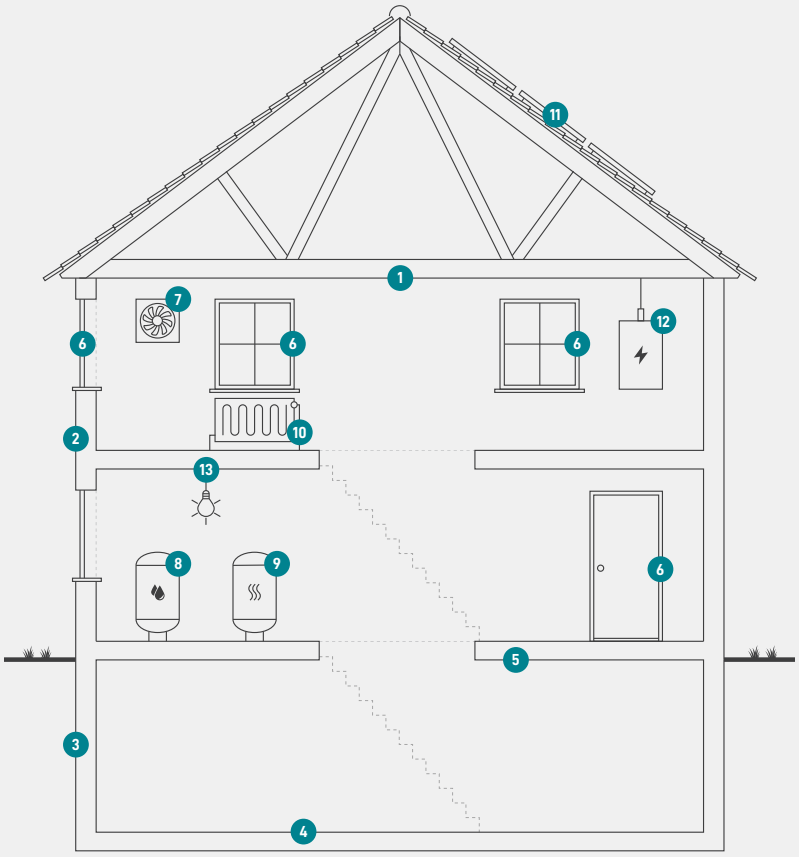
Trapperum - Belysningen består af armaturer med glødepærer med manuel tænding.

RENOVERINGSFORSLAG	ÅRLIG BESPARELSE	INVESTERING
Trapperum - Installation af nye LED-armaturer samt installation af bevægelsesmeldere.	3.400 kr.	6.300 kr.
