# ENERGIMÆRKNINGSRAPPORT

Hulvadsvej 28
8722 Hedensted

**Energimærkningsnummer**
311759252

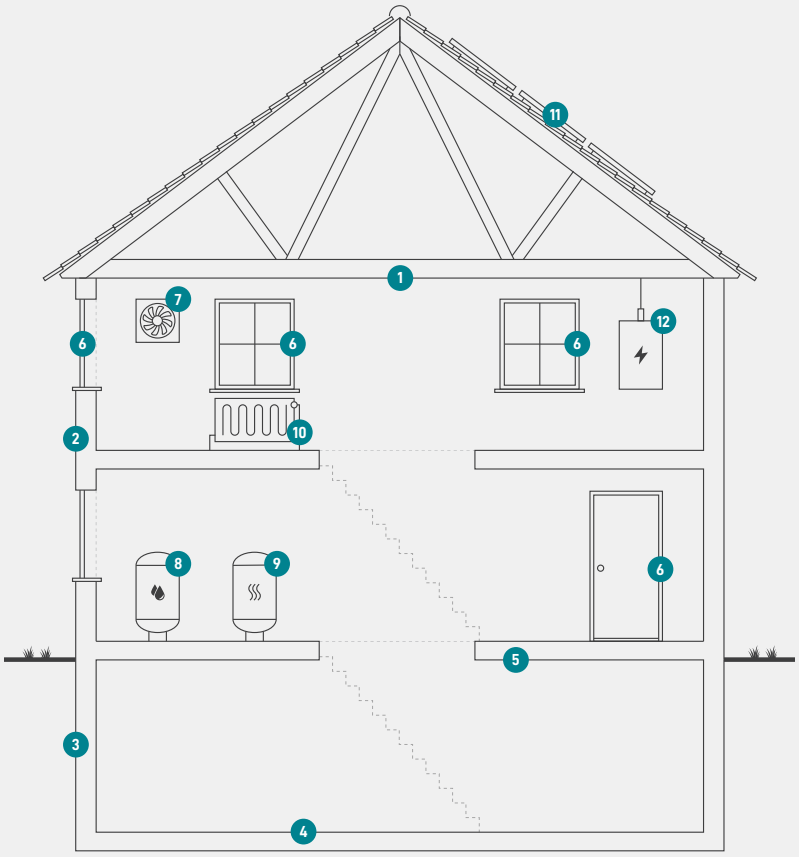
## VARMTVANDSBEHOLDER

Varmt brugsvand produceres i 110 l præisoleret vandvarmer, fabrikat Metro. Beholderen er placeret i kælderen og er tilsluttet centralvarmeanlægget / træpillekedel. Der er ingen el-patron i beholderen og dermed nødvendigt at pillefyr er i drift hele året. Det medføre en del varmetab da kedel er placeret i uopvarmet rum, samt langt væk fra beboelsen / kælder.
