# ENERGIMÆRKNINGSRAPPORT

Kanalen 4
6700 Esbjerg

**Energimærkningsnummer**
311844432

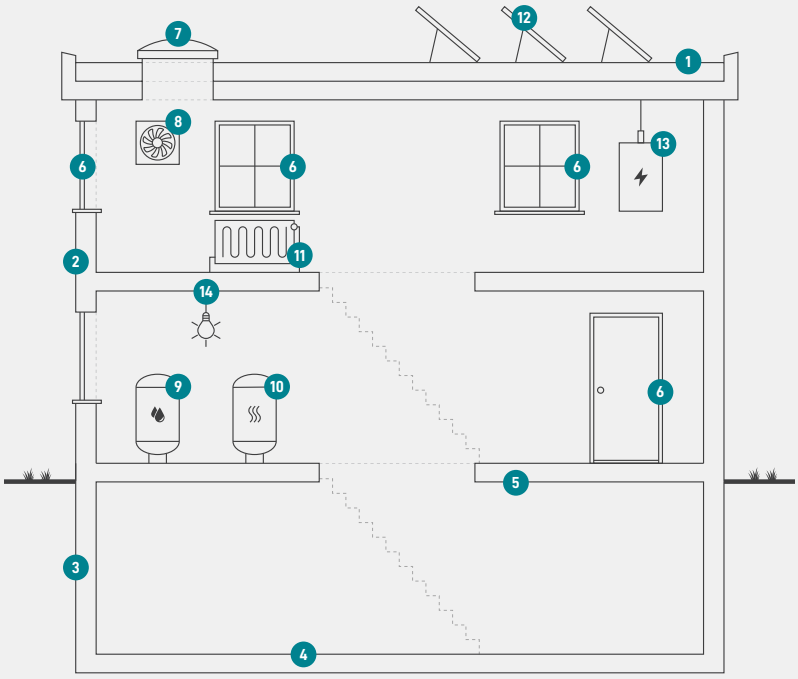
## SOLCELLER

Der er ikke installeret et solcelleanlæg til egen el-produktion på bygningen.

| RENOVERINGSFORSLAG | ÅRLIG BESPARELSE | INVESTERING |
|---|---|---|
| Montering af et 15,2 kW solcelleanlæg, svarende til ca. 76 m² paneler på tag. Anlægget monteres tilnærmelsesvis mod syd.<br><br>Ved placering af solceller på tagflader skal tagkonstruktionens bæreevne undersøges nærmere, da det kan være nødvendigt at tagkonstruktionen skal forstærkes. Dette kan forøge udgifterne til montering af solcellerne. Derudover bør der tages kontakt til kommunen inden arbejdet påbegyndes, eftersom der i lokalplanen kan være restriktioner omkring solcelleanlæg.<br><br>Solcellepanelerne bør integreres i den eksisterende tagbelægning for at bevare ejendommens udseende. Det er især oplagt at etablere solcelleanlægget i sammenhæng med reparation eller udskiftning af tagbelægningen.<br><br>Forslaget er beregnet med standard montage på typisk type af tagflade. Den optimale placering af solcellepaneler, som giver den største produktion af el henover døgnet, er med en sydvendt orientering, samt en hældning på omkring 40 grader. Der kan tilføres et batterilager (hybridanlæg), hvilket kan give en bedre udnyttelse af den producerede strøm og derved en større årlig besparelse. Dette er dog ikke medregnet i forslaget. | 20.200 kr. | 170.000 kr. |
