# ENERGIMÆRKNINGSRAPPORT

Tværgade 17
6621 Gesten

**Energimærkningsnummer**
311867076

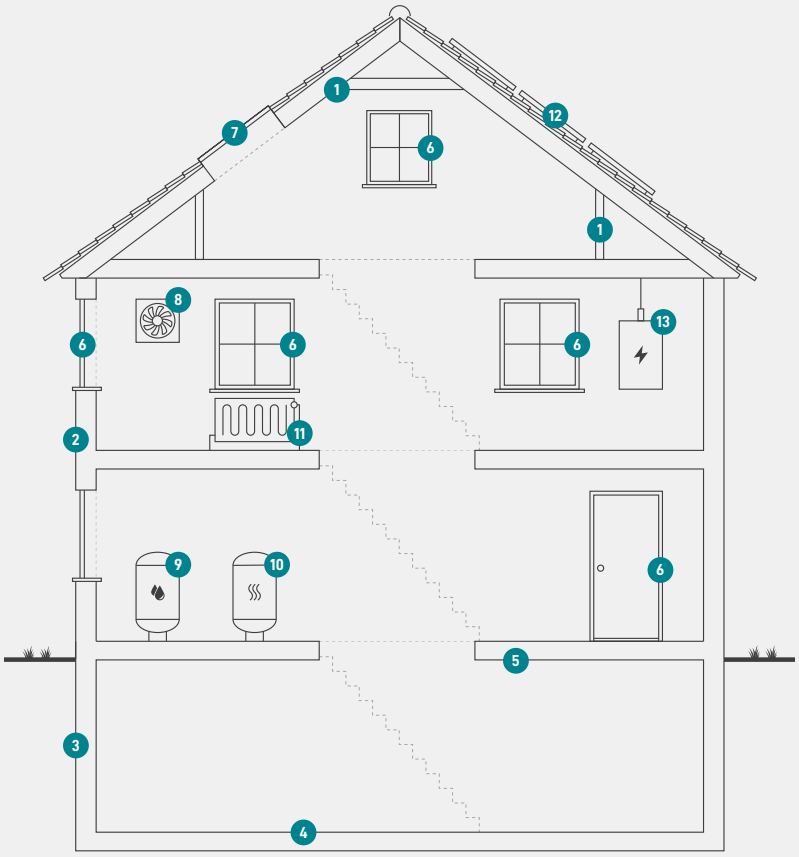
## SOLCELLER

Der er monteret nyere solceller til produktion af strøm. Solcellearealet er ca. 90 m².
Solcellerne er monteret med en batteripakke til lagring af strøm.
