# ENERGIMÆRKNINGSRAPPORT

Cortinavej 15A
8660 Skanderborg

**Energimærkningsnummer**
311891134

**Udarbejdet af**
Botjek A/S
CVR-nr.: 30711602

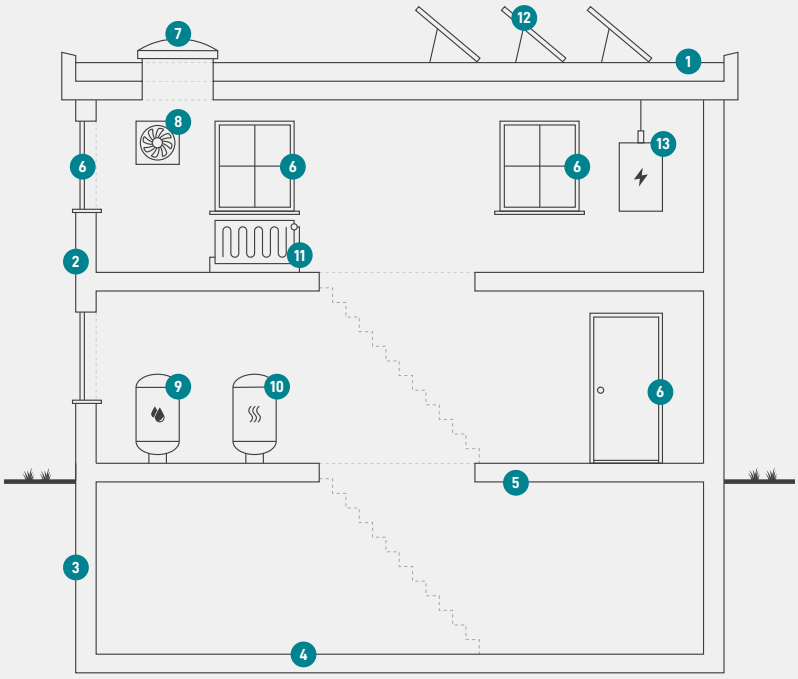
## SOLCELLER

Der er ingen solceller på bygningen.

| RENOVERINGSFORSLAG | ÅRLIG BESPARELSE | INVESTERING |
|---|---|---|
| Montering af solceller på tagflade over kanap mod syd Det anbefales at der monteres solceller af typen Monokrystallinske silicium med et areal på ca. 10 m². Det forslåede anlæg har en effekt på 2,1 kW. For at opnå optimal virkningsgrad kan det være nødvendigt at beskære eventuelle trækroner, så der ikke opstår skyggevirkning på solcellerne. Det bør undersøges, om den eksisterende tagkonstruktion er egnet til den ekstra vægt fra solcellerne. En eventuel udgift til dette er ikke medtaget i forslagets økonomi. I det foreslåede anlæg er der ikke taget højde for eventuelle restriktioner i forhold til Planlovsbestemmelser herunder lokalplan m.v.<br>Modsat solvarme og varmepumpe, supplerer solceller strømforsyningen og ikke varmeforsyningen, hvis der ikke anvendes el til opvarmning af bygningen. | 2.600 kr. | 27.300 kr. |
