ENERGIMÆRKNINGSRAPPORT

Kikkerthøjen 8
2800 Kgs. Lyngby

Energimærkningsnummer
311624190

Udarbejdet af
OBH Ingeniørservice A/S
CVR-nr.: 66819116

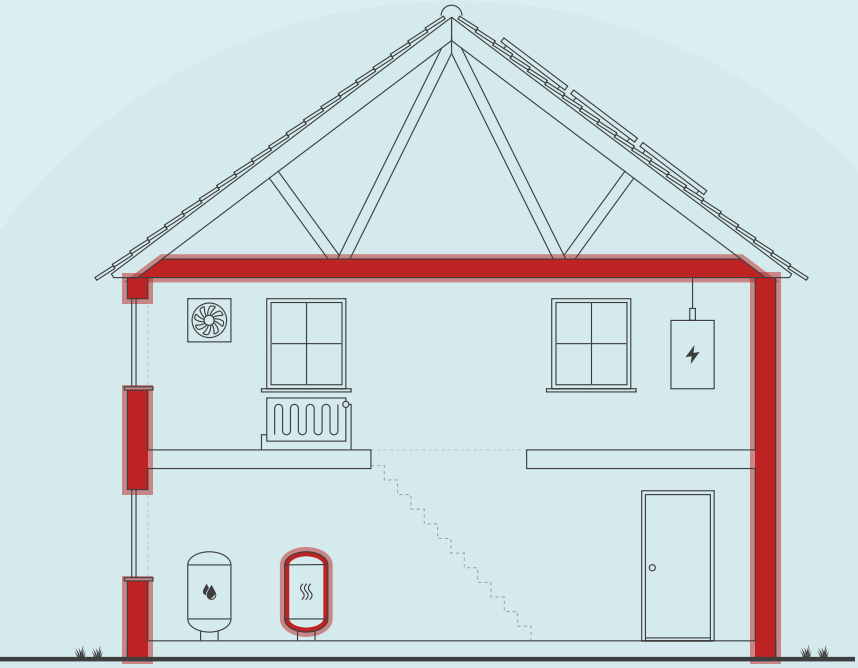
Skitsen illustrerer en generisk bygning, baseret på bygningens karaktertræk. Ikonforklaring kan ses under afsnittet IKONFORKLARING.

1 Installation af ny luft/vand varmepumpe

2 Efterisolering af loftsrum i midterparti med 300 mm isolering

3 Mineraluldsgranulat samt indvendig isolering med 50 mm på ydermure
