Energimærkning for følgende ejendom:

Adresse: Tordenskjoldsgade 12
 Postnr./by: 1055 København K
 BBR-nr.: 101-575942
 Energimærkning nr.: 200032745
 Gyldigt 5 år fra: 18-06-2010
 Energikonsulent: Jakob Madsen
 Programversion: EK-Pro, Be06 version 4 Firma: JDM Rådgivende Ingeniør ApS

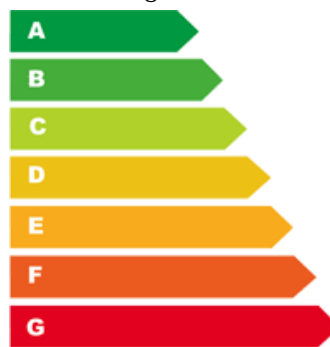
Energimærke

Lavt forbrug

Højt forbrug

Hvis alle forslag gennemføres, vil det forbedre husets energimærkning til karakteren: C
