## Energimærkning for følgende ejendom:

Adresse: Strandløkkevej 7  
Postnr./by: 5800 Nyborg  
BBR-nr.: 450-004191  
Energimærkning nr.: 100149407  
Gyldigt 5 år fra: 15-02-2010  
Energikonsulent: Thorvald Mathiesen  
Programversion: EK-Pro

Firma: Thorvald Mathiesen Rådg. Ingeniørfirma ApS

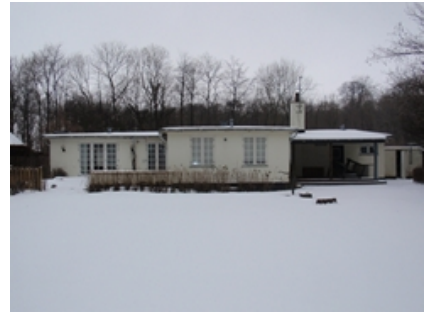
Status: Tagkonstruktionen er ca. 10 grader gitterspær med underlagsbrædder og tagpap.

Loftet er uisolaret, dog ligger der noget indskud som er ujævntliggende og mangelfuld, og har kun en ringe isoleringsmæssig betydning. Loftlemmen er også uisolaret.

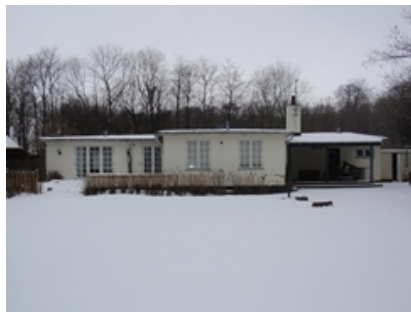
Status: Varmtvandsrørerne ligger tildels i gulvet til bad og er ført ud til tappestederne. Der er ikke cirkulation på det varme vand.

Opvarmning af varmt brugsvand sker via 3 el-vandvarmere som er placeret i henholdsvis køkkenskabet (forsyner køkken og udvendig bruser) skab i toiletrum (forsyner håndvask i toiletrum) og i garagen (forsyner badeværelset).
