ENERGIMÆRKNINGSRAPPORT

Sct. Laurentii Vej 67
9990 Skagen

Energimærkningsnummer
311740123

Udarbejdet af
Husplan ApS
CVR-nr.: 41898550

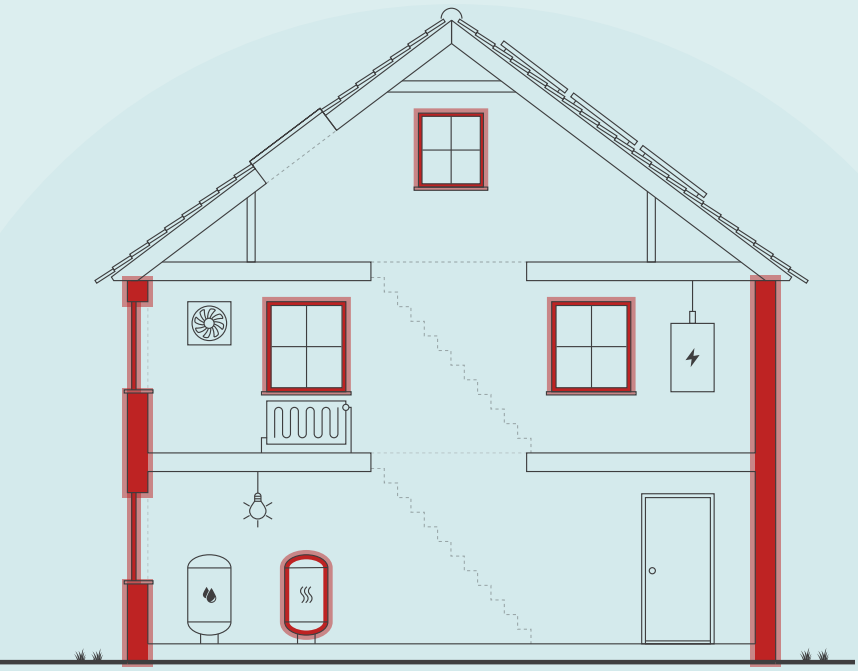
Skitsen illustrerer en generisk bygning, baseret på bygningens karaktertræk. Ikonforklaring kan ses under afsnittet IKONFORKLARING.
