Energimærkning for følgende ejendom:

Adresse: Nordre Fasanvej 085
 Postnr./by: 2000 Frederiksberg
 BBR-nr.: 147-086237
 Energimærkning nr.: 200006381
 Gyldigt 5 år fra: 16-06-2008
 Energikonsulent: Eric Forum Firma: FORUM r. i.

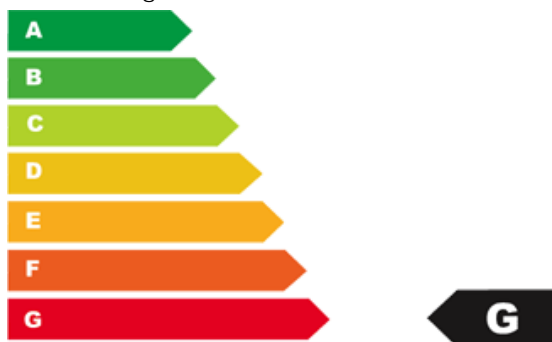
Energimærke

A er det bedst opnåelige energimærke, herefter B osv. og G er det dårligste.

Besparelsesforslag med god rentabilitet er med stor sandsynlighed en god forretning for bygningsejeren, uanset om pengene til investeringen skal lånes eller ej. Hvis alle besparelser med god rentabilitet gennemføres, vil mærket være: F

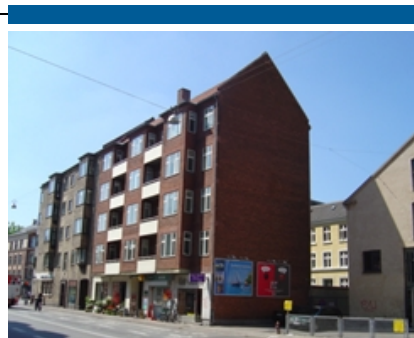
Forslag 3: Nr. 85-87:
Det anbefales at efterisolere loftsgulvet ved indblæsning af hulrumsgranulat i træbjælkelaget. Inden arbejdet udføres, bør loftskonstruktionen undersøges. Arbejdet bør udføres af firma med autorisation for arbejdet.
