Energimærkning for følgende ejendom:

Adresse: Robert Fultons vej 022
Postnr./by: 8200 Århus N
BBR-nr.: 751-765274-001
Energimærkning nr.: 200014054
Gyldigt 5 år fra: 26-05-2009
Energikonsulent: Morten Bo Madsen

Firma: Moe & Brødsgaard A/S

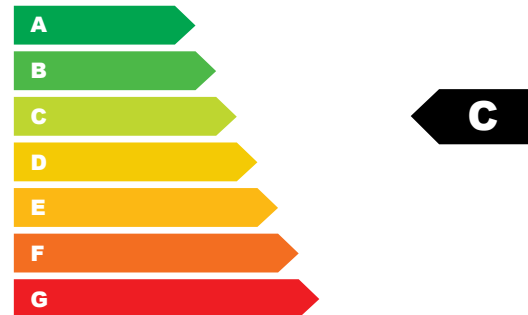
Energimærke

Lavt forbrug

Højt forbrug

Hvis forslagene gennemføres vil det forbedre bygningens energimærkning til karakteren: **C**
