Energimærkning for følgende ejendom:

Adresse:	Floravænget 1	
Postnr./by:	5250 Odense SV	
BBR-nr.:	461-122604-001	
Energimærkning nr.:	200043654	
Gyldigt 5 år fra:	28-12-2010	
Energikonsulent:	Allan Eigtved Bojesen	
Programversion:	Energy08, Be06 version 4	Firma: AEB Energirådgivning

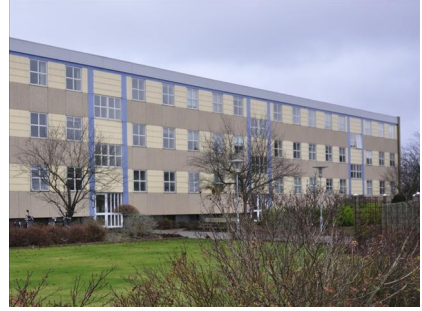
Terrassedør med 1 rude og uisoleret fylding. Dør er monteret med 2 lags termorude.

Ovenlys er monteret med 2 lags acryl.

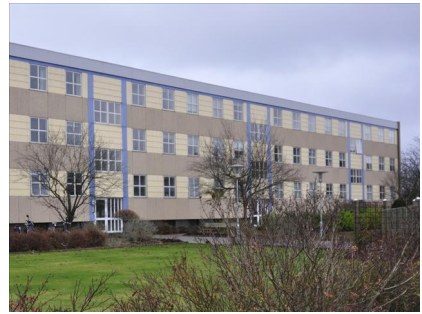
Forslag 7:

Isolering af uisolerede væg mod uopvarmet rum med 100 mm mineraluld på bagsiden. Arbejdet udføres i metalskelet med tæt dampspærre og afsluttet med pladebeklædning.

Forslag til forbedring	Årlig besparelse i energienheder	Årlig besparelse i kr. inkl. moms	Skønnet investering inkl. moms	Tilbagebetalingstid
7 Isolering af væg mod uopvarmet rum med 100 mm.	482,51 m ³ fjernvarme	10.800 kr.	161.000 kr.	15,0 år
8 Udskiftning af ældre klosetter	510,00 m ³ koldt brugsvand	21.300 kr.	240.000 kr.	11,3 år
9 Montering af forsatsrude af 2 lags energirude i træramme på vinduer i forfacade i kælder med 1 lag glas.	607,88 m ³ fjernvarme	13.500 kr.	205.200 kr.	15,2 år

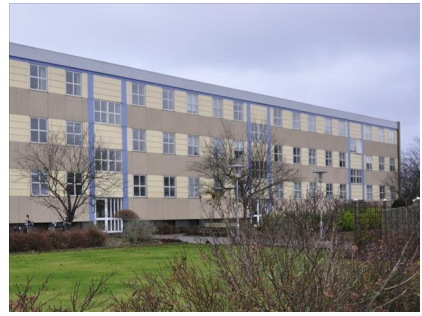
Status: Der er ikke monteret automatik til regulering fremløbstemperaturen til radiatoranlægget.

Der er monteret "termostatiske" ventiler på returløb på alle radiatorer. Denne regulering sikrer kun en tilpas afkøling, men sikrer ikke regulering for korrekt rumtemperatur, og kompenserer ikke for solindfald med mere.

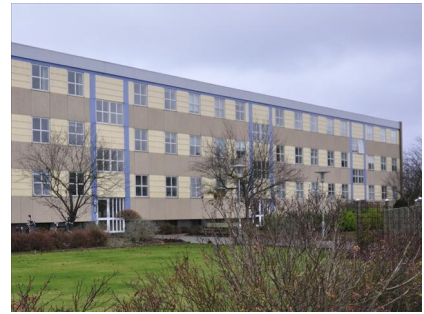
Status: Mekanisk udsugning sker i dag ved 6-9 ventilatorer pr. opgang.
