Energimærkning for følgende ejendom:

Adresse:	Brogårdsvej 69

Postnr./by:	2820 Gentofte	
BBR-nr.:	157-019473-001	
Energimærkning nr.:	200044060	
Gyldigt 5 år fra:	07-01-2011	
Energikonsulent:	Anders Bo Andersen	
Programversion:	Energy08, Be06 version 4	
Firma:	OBH Ingeniørservice A/S

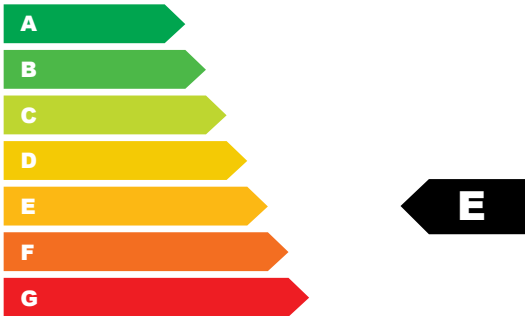
Oplyst varmeforbrug	Energimærke
<ul style="list-style-type: none"> Udgift inkl. moms og afgifter: 51.697 kr./år Forbrug: 534,57 GJ fjernvarme 5.160 kWh el Oplyst for perioden: Fjernvarme: 01-01-2009 - 01-01-2010 El: 01-01-2009 - 01-01-2010 	<p>Lavt forbrug</p>

<p>Højt forbrug</p>

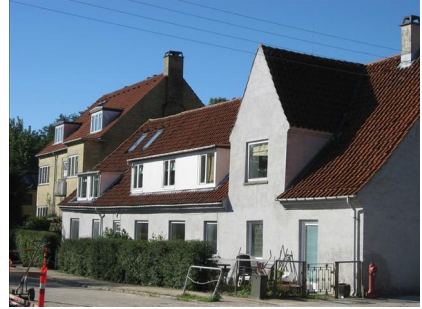
- Status:
- skråvægge i nr. 69 er isoleret med 100 mm.
 - skråvægge i nr. 69 er isoleret med 175 mm.
- Isoleringsforholdene er oplyst i forbindelse med besigtigelsen.
- skråvægge i øvrigt er isoleret med 100 mm. Isoleringsforhold er baseret på grundlag af et skøn.
 - hanebåndsloft er isoleret med 150 mm. Isoleringsforhold er vurderet på grundlag af måltagning.
 - kvistloft er built-up med 50 mm isolering.

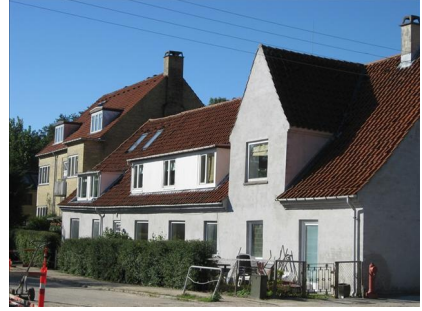
Status: Ejendommen har fjernvarmeanlæg opstillet i kælder.
Anlægget vurderes at være nyere.

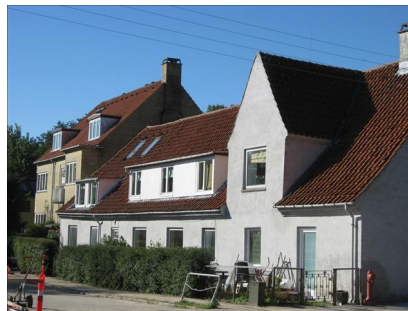
Status: Alle radiatorer og gulvvarme er forsynet med termostatventiler.

Der er central styring af varmen i form af vejrkompensering.
