Energimærkning for følgende ejendom:

Adresse: Spangsbjerggade 23
Postnr./by: 6700 Esbjerg
BBR-nr.: 561-150990-001
Energimærkning nr.: 200044117
Gyldigt 5 år fra: 10-01-2011
Energikonsulent: Jørgen B. Lauridsen
Programversion: Energy08, Be06 version 4

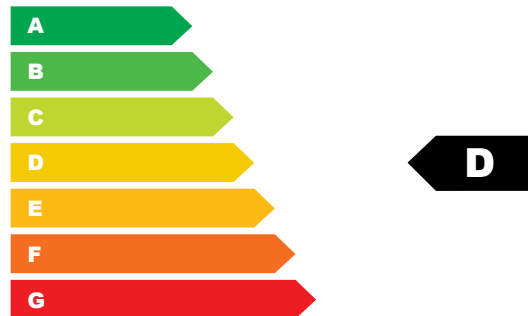
Energimærke

Lavt forbrug

Højt forbrug

Hvis alle forslag gennemføres vil det forbedre husets energimærkning til karakteren: **C**
