SPAR PÅ ENERGIEN I DIN BYGNING

Energimærkningsrapport
Skansevej 2+Rødvig Hovedgade 23
Skansevej 2
4673 Rødvig Stevns

Energimærkningsnummer 311381266

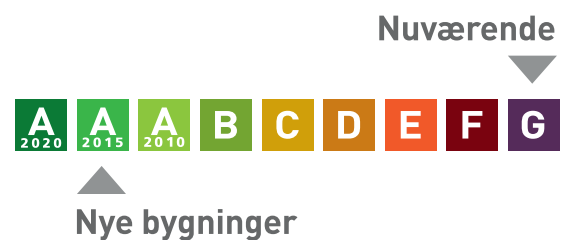
På energimærkningsskalaen vises bygningens nuværende energimærke.

Hvis de rentable energibesparelsesforslag gennemføres, vil bygningen få energimærke B

Hvis de energibesparelser, der kan overvejes i forbindelse med en renovering eller vedligeholdelse også gennemføres, vil bygningen få energimærke B
