SPAR PÅ ENERGIEN I DIN BYGNING

Energimærkningsrapport
Havnevej 7
6094 Hejls

Energimærkningsnummer 311501573

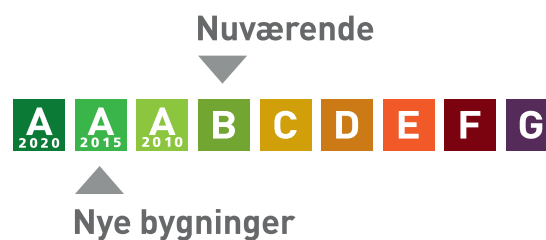
BYGNINGENS ENERGIMÆRKE

På energimærkningsskalaen vises bygningens nuværende energimærke.

Hvis de rentable energibesparelsesforslag gennemføres, vil bygningen få energimærke B

Hvis de energibesparelser, der kan overvejes i forbindelse med en renovering eller vedligeholdelse også gennemføres, vil bygningen få energimærke B
