## Energimærkning for følgende ejendom:

Adresse: Lundgårde 23  
Postnr. / by: 8620 Kjellerup  
BBR-nr.: 740-028544  
Energimærkning nr.: 100090577  
Gyldigt 5 år fra: 21-07-2008  
Energikonsulent: Vivian Hansen

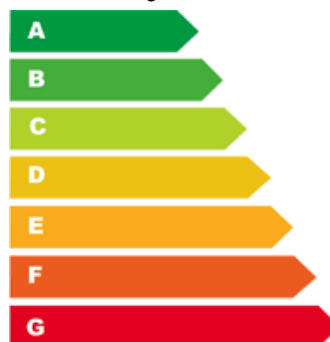
### Energimærke

Lavt forbrug

Højt forbrug

A er det bedst opnåelige energimærke, herefter B osv. og G er det dårligste.

Besparelsesforslag med god rentabilitet er med stor sandsynlighed en god forretning for bygningsejeren, uanset om pengene til investeringen skal lånes eller ej. Hvis alle besparelser med god rentabilitet gennemføres, vil mærket være: D

Energimærkningens skala fra A til G viser hvor meget energi bygningen bruger til opvarmning, sammenlignet med andre bygninger til beboelse. Et nyt enfamiliehus opført efter dagens normer har energimærkningen B. Bygningens energiforbrug til varme er F, hvilket betyder at forbruget ligger over det gennemsnitlige for danske enfamiliehuse.
