## Energimærkning for følgende ejendom:

Adresse: Apotekervej 4  
 Postnr./by: 4460 Snertinge  
 BBR-nr.: 326-003796  
 Energimærkning nr.: 100092193  
 Gyldigt 5 år fra: 06-08-2008  
 Energikonsulent: Bjarne Allentoft Nielsen Firma: Arkitektfirmaet Bjarne Allentoft Nielsen ApS

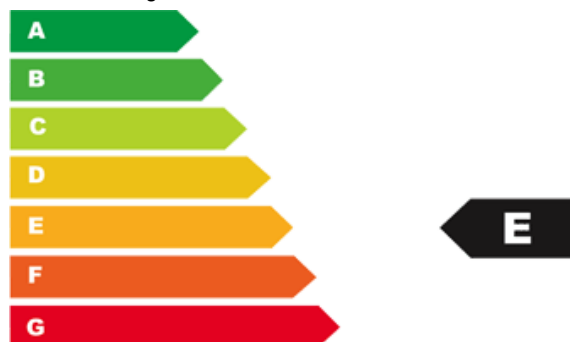
### Energimærke

Lavt forbrug

Højt forbrug

A er det bedst opnåelige energimærke, herefter B osv. og G er det dårligste.
