## Energimærkning for følgende ejendom:

Adresse: Overvejen 37  
 Postnr./by: 9600 Aars  
 BBR-nr.: 820-014465  
 Energimærkning nr.: 100118608  
 Gyldigt 5 år fra: 28-04-2009  
 Energikonsulent: Mogens Vangsted Firma: Bo-Syn

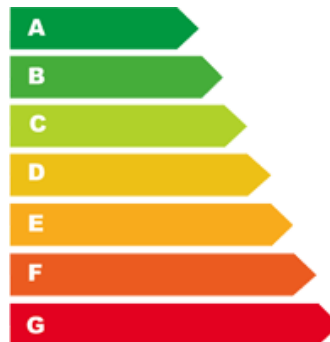
### Energimærke

Lavt forbrug

Højt forbrug

Hvis alle forslag gennemføres vil det forbedre husets energimærkning til karakteren: **D**
