## Energimærkning for følgende ejendom:

**Adresse:** Storegade 47  
**Postnr./by:** 8500 Grenaa  
**BBR-nr.:** 707-053658-001  
**Energimærkning nr.:** 100137942  
**Gyldigt 5 år fra:** 15-10-2009  
**Energikonsulent:** Jens Olling  
**Programversion:** Energy08, Be06 version 4

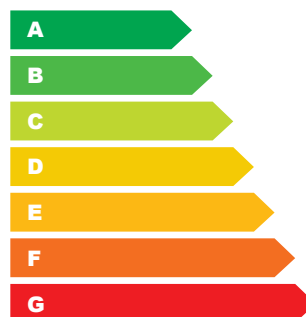
### Energimærke

Energimærket angiver varmekonsum under standard-betingelser for vejr, familiestørrelse, krav til rumtemperatur, forbrugsvaner m.m. Mærket fortæller altså om bygningens kvalitet - ikke om måden den bruges på eller om vinteren var kold eller mild.

Hvis alle forslag gennemføres vil det forbedre husets energimærkning til karakteren: **D**
