## Energimærkning for følgende ejendom:

Adresse: Skippergade 6  
 Postnr./by: 9340 Asaa  
 BBR-nr.: 810-013096  
 Energimærkning nr.: 100172788  
 Gyldigt 5 år fra: 06-08-2010  
 Energikonsulent: Jørn Bachmann  
 Programversion: EK-Pro, Be06 version 4 Firma: OBH Ingeniørservice A/S

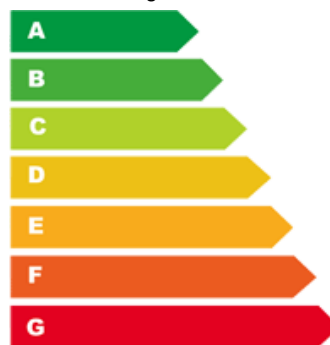
### Energimærke

Lavt forbrug

**D**

Højt forbrug

Hvis alle forslag gennemføres, vil det forbedre husets energimærkning til karakteren: **C**
