## Energimærkning for følgende ejendom:

**Adresse:** Damgårdsvej 24  
**Postnr./by:** 8660 Skanderborg  
**BBR-nr.:** 746-018297-001  
**Energimærkning nr.:** 100193037  
**Gyldigt 5 år fra:** 10-11-2010  
**Energikonsulent:** Leif Hedensted  
**Programversion:** Energy08, Be06 version 4  
**Firma:** Just A/S

Ejendommen er et fritliggende enfamilieshus opført i 1977. Ejendommen benyttes til privat beboelse.

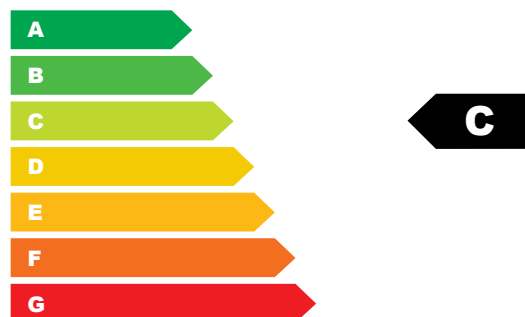
### Energimærke

Energimærket angiver varmekonsum under standard-betingelser for vejr, familiestørrelse, krav til rumtemperatur, forbrugsvaner m.m. Mærket fortæller altså om bygningens kvalitet - ikke om måden den bruges på eller om vinteren var kold eller mild.
