## Energimærkning for følgende ejendom:

**Adresse:** Ribevej 82  
**Postnr./by:** 7100 Vejle  
**BBR-nr.:** 630-029933-001  
**Energimærkning nr.:** 100209555  
**Gyldigt 7 år fra:** 03-03-2011  
**Energikonsulent:** Karin Gotfredsen  
**Programversion:** Energy08, Be06 version 4      **Firma:** EBAS

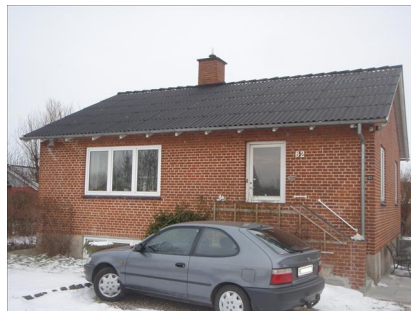
Status: Der er støbt terrændæk i kælder og da det ikke var muligt at få oplyst isoleringsforhold er isoleringsværdi fastsat med udgangspunkt i bygningens opførselsår - 1954 - uisoleret betongulv.

Forslag 7: Fjernelse af eksisterende terrændæk i kælder og udgravning til underkant af ny isolering, der afrettes i tyndt sandlag. Der isoleres med 250 mm fast isolering eller polystyrenplader, og afsluttes med 100 mm beton og slidlagsgulve. Hvis gulve forsynes med gulvvarme øges isoleringen til 300 mm. Overside af slidlag afpasses ny gulvbelægning. Eksisterende installationer efterisoleres og fastholdes for senere
