## Energimærkning for følgende ejendom:

**Adresse:** Assensvej 5  
**Postnr./by:** 5853 Ørbæk  
**BBR-nr.:** 450-010036-001  
**Energimærkning nr.:** 100270177  
**Gyldigt 7 år fra:** 01-06-2012  
**Energikonsulent:** Jan Dons Seehausen  
**Programversion:** Energy08, Be06 version 4

**Firma:** TRI-CONSULT A/S

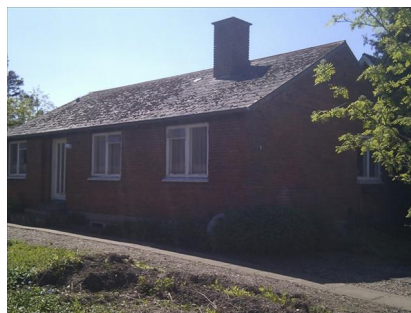
Status: Kælderydervægge mod jord er udført som 30 cm massiv beton. Kældervægge er ikke isoleret.
