## Energimærkning for følgende ejendom:

Adresse: Admiralgade 25  
 Postnr./by: 1066 København K  
 BBR-nr.: 101-010988  
 Energimærkning nr.: 200012269  
 Gyldigt 5 år fra: 03-04-2009  
 Energikonsulent: Lars Lundsgaard      Firma: OBH Ingeniørservice A/S

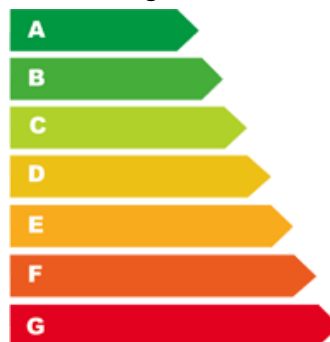
### Energimærke

Lavt forbrug

Højt forbrug

Hvis alle forslag gennemføres vil det forbedre husets energimærkning til karakteren: C
