## Energimærkning for følgende ejendom:

**Adresse:** Bispegade 5  
**Postnr./by:** 4800 Nykøbing F  
**BBR-nr.:** 376-001230-001  
**Energimærkning nr.:** 200014976  
**Gyldigt 5 år fra:** 13-06-2009  
**Energikonsulent:** Erwin V. Poulsen

**Firma:** Lemming & Eriksson  
 Rådgivende Ingeniører a.s FRI

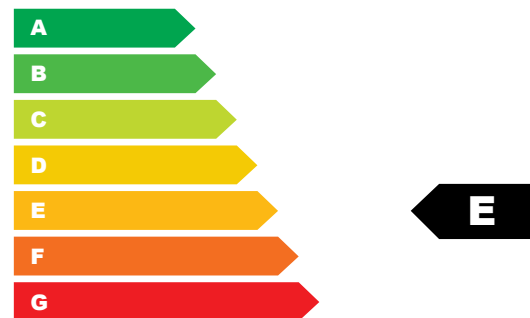
### Energimærke

#### Lavt forbrug

#### Højt forbrug

Hvis forslagene gennemføres vil det forbedre bygningens energimærkning til karakteren: **D**
