## Energimærkning for følgende ejendom:

**Adresse:** Møllegade 5  
**Postnr./by:** 8000 Århus C  
**BBR-nr.:** 751-526504-002  
**Energimærkning nr.:** 200018250  
**Gyldigt 5 år fra:** 03-08-2009  
**Energikonsulent:** Morten Bo Madsen

**Firma:** Moe & Brødsgaard A/S

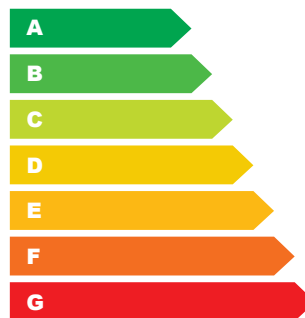
## Energimærke

### Lavt forbrug

### Højt forbrug

Hvis forslagene gennemføres vil det forbedre bygningens energimærkning til karakteren: **F**
