## Energimærkning for følgende ejendom:

**Adresse:** Zahlesvej 18  
**Postnr./by:** 4100 Ringsted  
**BBR-nr.:** 329-065022-001  
**Energimærkning nr.:** 200018493  
**Gyldigt 5 år fra:** 10-08-2009

**Energikonsulent:** Poul Erik Karlsen

**Firma:** SEAS-NVE Strømmen A/S

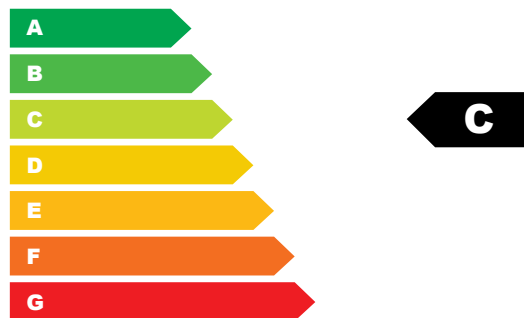
## Energimærke

Lavt forbrug

Højt forbrug

Hvis forslagene gennemføres vil det forbedre bygningens energimærkning til karakteren: **C**
