## Energimærkning for følgende ejendom:

<b>Adresse:</b>	Mejlgade 3	
<b>Postnr./by:</b>	8000 Århus C	
<b>BBR-nr.:</b>	751-306504-001	
<b>Energimærkning nr.:</b>	200021714	
<b>Gyldigt 5 år fra:</b>	01-10-2009	
<b>Energikonsulent:</b>	Leif Hedensted	
<b>Programversion:</b>	Energy08, Be06 version 4	<b>Firma:</b> Just Consult BSK A/S

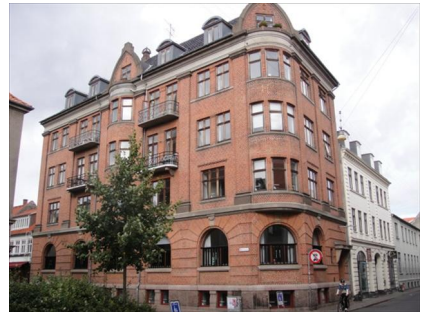
**Status:** Vinduer er monteret med 2 lags termoruder.  
Der er 2 kældervinduer mod syd/vest der er monteret med 2 lags energiruder.  
Entredør er monteret med 1 lags glas.  
Bagdøre fra gården er skønnet isoleret.

**Forslag 9:** Montering af forsatsrude af 2 lags energirude i træramme på yderdør med 1 lag glas.
