## Energimærkning for følgende ejendom:

**Adresse:** Frederiksberggade 36  
**Postnr./by:** 1459 København K  
**BBR-nr.:** 101-152901-001  
**Energimærkning nr.:** 200024165  
**Gyldigt 5 år fra:** 18-11-2009  
**Energikonsulent:** Thorkild Sørensen  
**Programversion:** Energy08, Be06 version 4

**Firma:** Henrik Larsen Rådgivende  
Ingeniørfirma A/S

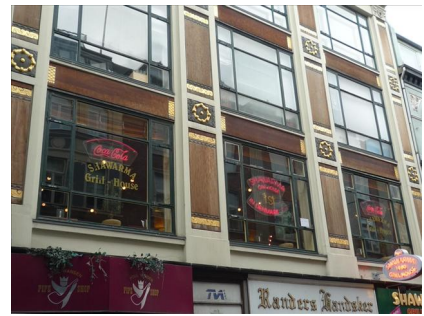
S/V gavl er massiv og uisolereet mod nabogrund. Afventer opførelse af udfyldningsbyggeri.

Facader er uisolerede massiv tegl.
