## Energimærkning for følgende ejendom:

**Adresse:** Stationsvej 24  
**Postnr./by:** 5464 Brenderup Fyn  
**BBR-nr.:** 410-001412-001  
**Energimærkning nr.:** 200025038  
**Gyldigt 5 år fra:** 06-12-2009  
**Energikonsulent:** Keen Nielsen  
**Programversion:** Energy08, Be06 version 4

**Firma:** KEEN MILJØ- & ENERGI RÅDGIVNING ApS

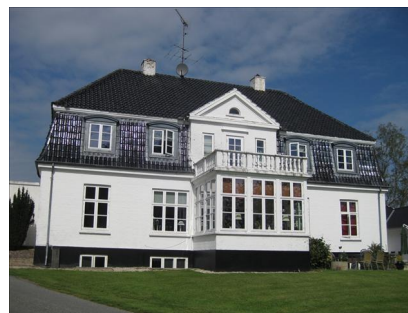
Ydervægge består af 24 cm massiv teglvæg (helstens væg). kvistflunke er udført som let konstruktion med beklædning ud- og indvendig. Hulrum mellem beklædninger er isoleret med 100 mm mineraluld.

**Forslag 5:** Montering af indvendig isoleringsvæg på massive ydermure med 200 mm isolering, effektiv dampspærre og afsluttet med godkendt beklædning. Der udføres nye lysninger og bundstykke ved vinduer, og tekniske installationer føres med ud i ny væg. Alternativt foreslås en udvendig efterisolering med tilsvarende isoleringstykkelse. Den udvendige efterisolering afsluttes med en facadepudsløsning eller en pladebeklædning. Vinduerne skal muligvis flyttes med ud i facaderne eller alternativt udskiftes helt i forbindelse hermed. Den udvendige isoleringsløsning er teknisk bedre, idet problemer med kuldebroer i konstruktionerne stort set elimineres og husets facader kommer herved ind på den varme side af isoleringen. Endvidere indebærer det i langt mindre grad gener for husets brugere under udførelsen. Facadernes udseende ændres dog markant herved, og det skal forinden arbejdet igangsættes undersøges, om lokale bestemmelser evt. hindrer en sådan ændring i bygningens udseende. Udvendig efterisolering af ydervægskonstruktioner er mere energieffektiv end tilsvarende indvendig isolering (kilde: BYG-ERFA Erfaringsblad 04 07 29 Indvendig isolering - ældre ydermure over terræn), da langt de fleste og væsentligste kuldebroer i væggen brydes. Samtidig er indvendig efterisolering næsten ligeså dyrt som udvendig efterisolering, og som nævnt en besværlig løsning, der kræver tæt dampspærre, hvilket kan være svært at realisere i praksis. Prisoverslag et er baseret på den udvendige løsning (kilde [www.rockwool.dk](http://www.rockwool.dk))

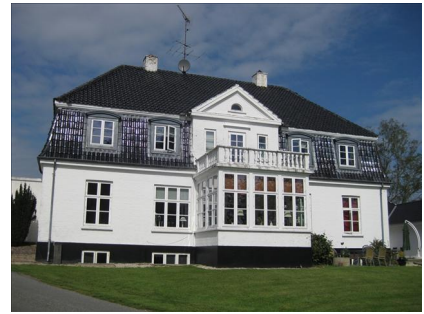
Yderdør med 1 rude og isoleret fyldning. Dør er monteret med 2 lags termorude.  
Yderdør med 1 rude og isoleret fyldning. Dør er monteret med 2 lags termorude.  
Oplukkelige dannebrogsvinduer med 2 rammer og sprosser. Vinduer er monteret med 2 lags termorude.  
Oplukkelige tagvinduer som Velux. Vinduer er monteret med 2 lags termorude.  
Yderdør og med 2 ruder. Dør er monteret med 2 lags termorude.  
Yderdør og med 2 ruder. Dør er monteret med 2 lags termorude.  
Yderdør og med 1 rude. Dør er monteret med 2 lags termorude.  
Oplukkelige vinduer med 2 rammer. Vinduer er monteret med 3 lags termorude.  
Oplukkelige vinduer med 1 ramme. Vinduer er monteret med 2 lags termorude.  
Oplukkelige tagvinduer som Velux. Vinduer er monteret med 2 lags termorude.  
Fast ovenlys er. Ovenlys er monteret med 2 lags termorude/acryl.  
Oplukkelige dannebrogsvinduer med 2 rammer og sprosser. Vinduer er monteret med 2 lags termorude.

Oplukkelige dannebrogsvinduer med 2 rammer og sprosser. Vinduer er monteret med 2 lags termorude.  
Oplukkelige dannebrogsvinduer med 3 rammer og sprosser. Vinduer er monteret med 2 lags termorude.  
Yderdør og med 2 ruder. Dør er monteret med 2 lags termorude.  
Oplukkelige vinduer med 3 rammer og sprosser. Vinduer er monteret med 2 lags termorude.
