## Energimærkning for følgende ejendom:

Adresse: Ny Østergade 5  
 Postnr./by: 1101 København K  
 BBR-nr.: 101-404358  
 Energimærkning nr.: 200028058  
 Gyldigt 5 år fra: 13-02-2010  
 Energikonsulent: Jakob Madsen  
 Programversion: EK-Pro, Be06 version 4 Firma: JDM Rådgivende Ingeniør ApS

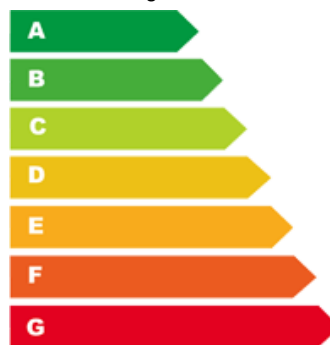
### Energimærke

Lavt forbrug

Højt forbrug

Hvis alle forslag gennemføres vil det forbedre husets energimærkning til karakteren: **D**
