## Energimærkning for følgende ejendom:

Adresse: Hans Jensensvej 6  
 Postnr. / by: 7190 Billund  
 BBR-nr.: 530-001871  
 Energimærkning nr.: 200034170  
 Gyldigt 5 år fra: 16-07-2010  
 Energikonsulent: Michael Ørsøe Barup  
 Programversion: EK-Pro, Be06 version 4 Firma: BRIX & KAMP A/S

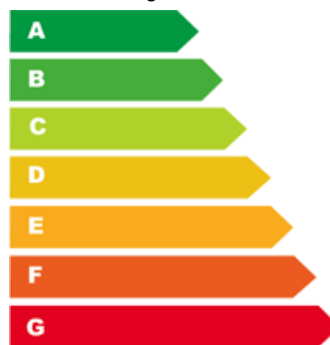
### Energimærke

Lavt forbrug

Højt forbrug

Hvis alle forslag gennemføres, vil det forbedre husets energimærkning til karakteren: **E**
