## Energimærkning for følgende ejendom:

Adresse: Finsensvej 049  
 Postnr./by: 2000 Frederiksberg  
 BBR-nr.: 147-032226  
 Energimærkning nr.: 200038325  
 Gyldigt 5 år fra: 01-10-2010  
 Energikonsulent: Eric Forum  
 Programversion: EK-Pro, Be06 version 4 Firma: FORUM r. i.

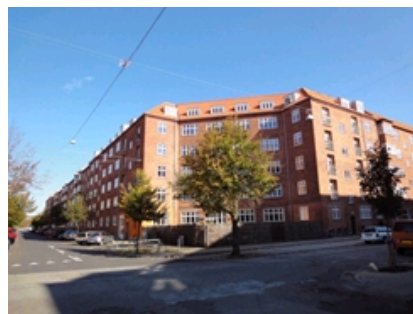
Returtemperaturen til fjernvarmeværket er i gennemsnit ca. 58°C, hvilket ikke er tilfredsstillende. kravet er max. 50°C.

Fremløbstemperaturen for radiatoranlægget er ca. 58°C ved en udetemperatur på 1°C og 51°C ved en udetemperatur på 14°C. Det er rimelige temperatursæt for det pågældende anlæg.
