## Energimærkning for følgende ejendom:

**Adresse:** Holmparken 1  
**Postnr./by:** 7400 Herning  
**BBR-nr.:** 657-157104-001  
**Energimærkning nr.:** 200038855  
**Gyldigt 5 år fra:** 11-10-2010  
**Energikonsulent:** Hans Grønning  
**Programversion:** Energy08, Be06 version 4

**Firma:** Grontmij | Carl Bro A/S

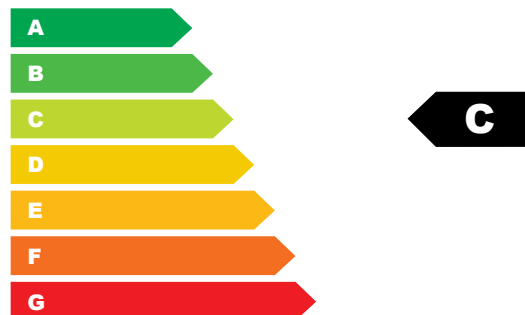
### Energimærke

#### Lavt forbrug

#### Højt forbrug

Hvis alle forslag gennemføres vil det forbedre husets energimærkning til karakteren: **B**
