## Energimærkning for følgende ejendom:

Adresse: Gasværksgade 2

Postnr./by: 6700 Esbjerg

Energimærkning nr.: 200040131

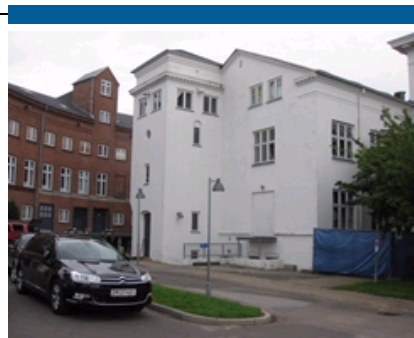
Tagbeklædningen på aktivitetshuset og over sceneområdet er tagpap på næsten fladt tag. På den lavere del af aktivitetshuset er beklædningen tagpap på bjælkespær. Taget over aktivitetshuset antages isoleret med 100 mm isolering. Over sceneområdet er den bærende del at taget trapez plader. Taget over sceneområdet antages isoleret med 180 mm isolering. Bygningsdelen mod Fynsgade er med eternitskiffer. Her er skråvæg og vandret loft registreret
