## Energimærkning for følgende ejendom:

| <b>Adresse:</b> | Steen Blichers Gade 1 | |
| <b>Energimærkning nr.:</b> | 200042187 | |

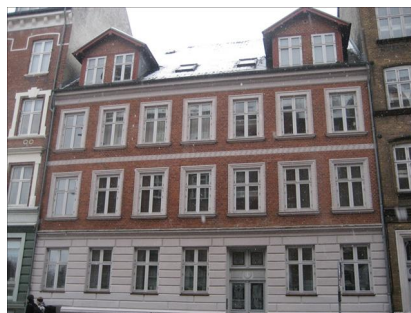
Status: Vinduer er dannebrogsvinduer i træ. Ruder er løbende udskiftet og er således en blanding af 2 lags termoruder og 2 lags lavenergiruder i varierende alder.

Tagvinduer i tagetagen er alle med ældre termoruder.

I tagetagen er vinduer i kviste både mod Steen Blichers Gade og mod gården, monteret med termoruder fra 1987.
