## Energimærkning for følgende ejendom:

**Adresse:** Holmensvej 1  
**Postnr./by:** 8240 Risskov  
**BBR-nr.:** 751-186142-001  
**Energimærkning nr.:** 200042713  
**Gyldigt 5 år fra:** 10-12-2010  
**Energikonsulent:** Lars Christensen  
**Programversion:** Energy08, Be06 version 4  
**Firma:** OBH Ingeniørservice A/S

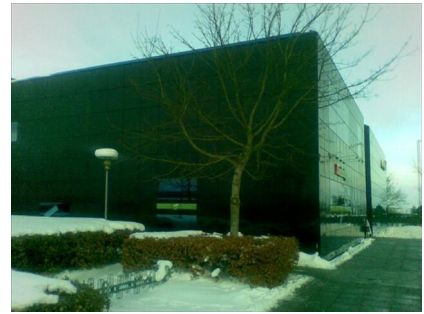
## • Kælder

Status: - kælderydervæg er med ydervæg skønnet i henhold til Bygningsreglementets krav på udførelsestidspunktet BR-S 85-BR95 & BR-S98.  
- kældergulv er med betongulv på 200 mm løs leca. Isoleringsforhold er skønnet på basis af gældende byggeskik på opførelsestidspunktet.

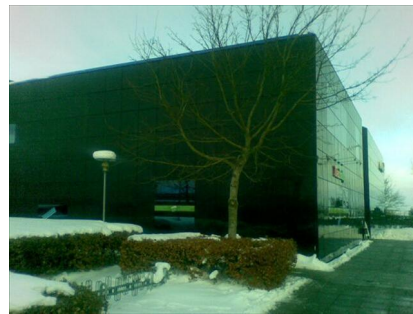
Belysningen i:

- kontor Danbolig består af kassearmaturer indbygget i loft med T8-rør.
  - udstilling/mødelokaler består af downlights indbygget i loft med halogenpærer.
  - toiletter Danbolig og Nordea består af væglamper med T8-rør.
  - arkiv og teknikrum i kælder består af kassearmaturer nedhængende med T8-rør.
  - boksrum i kælder består af downlights med halogenpærer.
  - møde/enkeltmandskontor Nordea består af downlights indbygget i loft med halogenpærer.
  - storrumskontor/banklokale består af kassearmaturer med T8-rør og downlights med halogenpærer.
  - forhal består af downlights med kompaktlysrør.
- Lyset tændes og slukkes manuelt.
