## Energimærkning for følgende ejendom:

**Adresse:** Astrupvej 33  
**Postnr./by:** 5000 Odense C  
**BBR-nr.:** 461-019269-001  
**Energimærkning nr.:** 200044123  
**Gyldigt 5 år fra:** 10-01-2011  
**Energikonsulent:** Keen Nielsen  
**Programversion:** Energy08, Be06 version 4

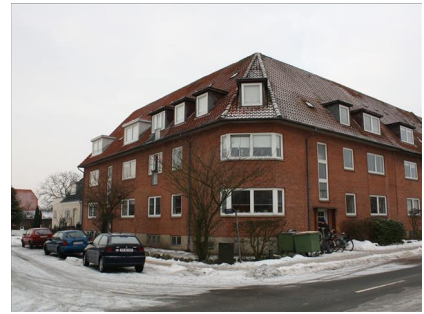
Facadeparti med oplukkelige vinduer og faste rammer. Parti er monteret med 2 lags termorude.
