## Energimærkning for følgende ejendom:

**Adresse:** Storegade 29  
**Postnr./by:** 4780 Stege  
**BBR-nr.:** 390-003800-001  
**Energimærkning nr.:** 200051592  
**Gyldigt 7 år fra:** 27-07-2011  
**Energikonsulent:** Jens Martin Lindberg Petersen  
**Programversion:** Energy08, Be06 version 4

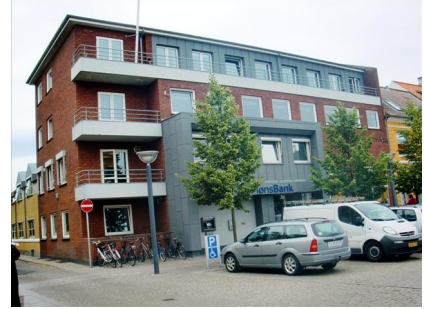
Oplukkelige plastvinduer med 1 ramme gl. bygning mod Kirken. Vinduer er monteret med 2 lags termorude.

Oplukkelige plastvinduer med 1 ramme gl. bygning mod gården. Vinduer er monteret med 2 lags termorude.

| Forslag til forbedring | | Årlig<br>besparelse i<br>energienheder | Årlig<br>besparelse i<br>kr. inkl. moms |
|---|---|---|---|
| 7 | Udskiftning af 2 lags termoruder til energiruder i plastvinduer gl. bygning mod Kirken. | 1,84 MWh<br>fjernvarme | 800 kr. |
| 11 | Udskiftning af 2 lags termoruder til energiruder i plastvinduer gl. bygning mod gården. | 0,43 MWh<br>fjernvarme | 200 kr. |

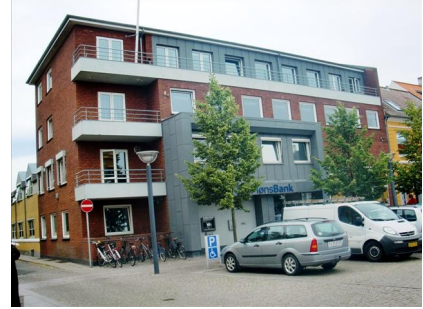
Forslag 5: Eksisterende aggregat i gl. bygning udskiftes til nyt aggregat med rotorveksler. Eksisterende kanaler og armaturer i de enkelte lokaler forudsættes som genanvendt i prisen. Nærværende overslagspris omhandler kun udskiftning af eksisterende ventilationsaggregat til nyt.

ALTERNATIVT bør der foretages beregninger af konsekvensen ved sammenlægning af begge ventilationsanlæg. Umiddelbart vurderes det nye ventilationsanlæg som tilstrækkeligt for den samlede bygning. Vi hjælper gerne med konsekvensberegning. Ved samme lejlighed bør det nuværende ventilationsprincip ændres til fortrængningsventilation, ligesom princippet er for det nyeste ventilationsanlæg.

| Forslag til forbedring | Årlig besparelse i energienheder | Årlig besparelse i kr. inkl. moms | Skønnet investering inkl. moms | Tilbagebetalingstid |
|---|---|---|---|---|
| 5 Udskiftning af aggregat ved ventilationsanlæg for gl. bygning. | 3.567 kWh el<br>8,90 MWh fjernvarme | 10.700 kr. | 150.000 kr. | 14,1 år |
