## Energimærkning for følgende ejendom:

**Adresse:** Museumsvej 2  
**Postnr./by:** 7500 Holstebro  
**BBR-nr.:** 661-074205-001  
**Energimærkning nr.:** 200052019  
**Gyldigt 7 år fra:** 17-08-2011  
**Energikonsulent:** Bent Boye Albertsen  
**Programversion:** Energy08, Be06 version 4

**Firma:** COWI A/S

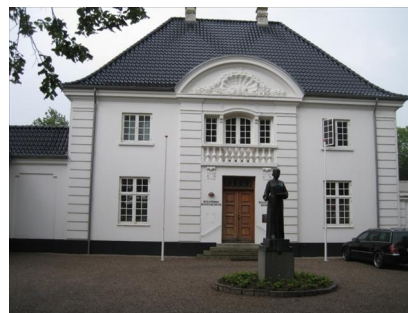
Forslag 4: 1904 bygning: Isolering mellem bjælker på underside af etageadskillelse:  
- mod kælder med 150 mm mineraluld. Der skal udføres effektiv dampspærre og afsluttet med godkendt beklædning evt. træbeton. Det vil være nødvendigt at lave en reduceret isolering omkring synlige rør.

-mod krybekælder med 150 mm mineraluld. Der skal udføres effektiv dampspærre, og isoleringen fastholdes med tråd eller forskalling. Denne løsning lever ikke op til kravene i Bygningsreglementet, men yderligere isolering vil kunne medføre kraftige fugtproblemer og skimmelsvamp. Selv med en beskeden isolering skal der sikres optimal ventilation i krybekælderen.

| Forslag til forbedring | Årlig besparelse i energienheder | Årlig besparelse i kr. inkl. moms | Skønnet investering inkl. moms | Tilbagebetalingstid |
|---|---|---|---|---|
| 4 1904 bygning: Isolering af etageadskillelse mod uopvarmet kælder og krybekælder | 705 kWh el<br>112.030 kWh fjernvarme | 68.000 kr. | 629.500 kr. | 9,3 år |
